Radwegemängelliste

26. Nov. 2014

Lederstraße-Echazstraße

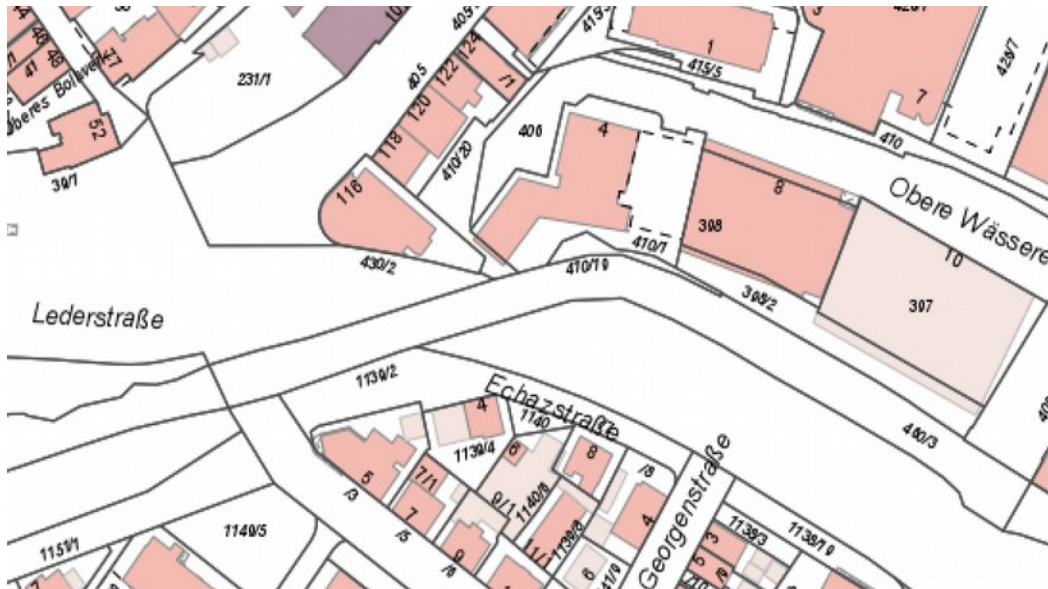
Beschreibung: Der Radweg (mit 1 m Breite) ist in beide Richtungen befahrbar. Die Fahrspur ist viel zu eng (vor allem im Dunkeln drohen Frontalzusammenstöße oder Zusammenstöße mit Fußgängern, da der Rad-/Fußgängerweg nicht beleuchtet ist. Da die Fahrbahn des Radwegs nicht mehr erkennbar ist, achten Fußgänger nicht auf die Einschränkung des Fußgängerwegs, bzw. pöbeln Fahrradfahrer an. Die Fahrbahnbreite für die Autos muss spätestens nach der Öffnung des Scheibengipfel-Tunnels um eine Fahrbahn (zugunsten einer Fahrradstraße, entlang der Lederstraße) reduziert werden.
