Radwegemängelliste
19. Nov. 2019

adfc Kreisverband Reutlingen

Reicheneck → Rommelsbach, Orschel

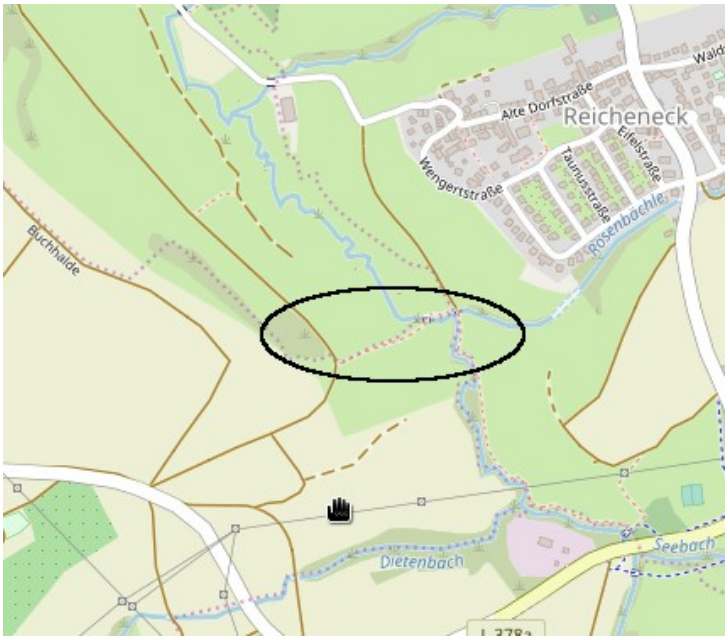
Beschreibung: Der Verbindungsweg von Reicheneck in Richtung Rommelsbach, Orschelhagen und Sondelfingen ist auf diesem kurzen Stück in einem sehr schlechten Zustand. Ein Teil ist nicht geteert mit Pfützen, Absätzen am Übergang der Brücke und sehr altem und defektem Teer auf dem Gefälleteil. Dieses Teilstück ist offiziell ausgeschilderter Radweg sowie

Teil des Rundweg R18.
